Rénovation et assainissement énergétique d'une maison villageoise, création d'un appartement au rez-de-chaussée

Chemin du Battoir 2
1261 Marchissy

Type de rapport diagnostic
des polluants de construction
Partiel « Avant travaux »
Selon le cahier des charges ASCA 1.5
N° de dossier 2411-9160

Version du rapport : 1.0

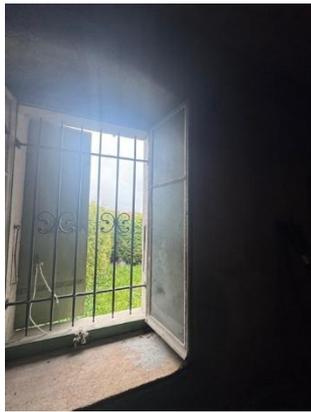
Fiche d'identification 1

Matériaux fortement agglomérés : **Mastic**

Localisation	Bâtiment, Etage, Local	Sous-sol + rez-de-chaussée, fenêtres

Référence échantillon	2411-9160/1	
Élément	Élément et description	Mastic	
	Quantité approximative	4 pcs	
	Plan/Croquis	1/2	
	Prélevé (O/N)	O	
Amiante	OUI	<input checked="" type="checkbox"/>	
	NON	<input type="checkbox"/>	
	MCA par défaut	<input type="checkbox"/>	
	MCA par analyse	<input checked="" type="checkbox"/>	
	Date prochaine évaluation	04.2030	
Elimination des déchets	Décharge de type B	<input type="checkbox"/>	
	Décharge de type E	<input checked="" type="checkbox"/>

Evaluation du matériau, risque de libération d'amiante : **II**

Localisation	Identification du matériau	Date limite des travaux d'assainissement	Date limite de réévaluation du risque
Sous-sol + rez-de-chaussée Fenêtres	Mastic		04.2030

- La rédaction d'un PRC validé par la SUVA
- La surveillance du chantier
- Les contrôles visuels
- La mesure VDI libératoire
- La procédure de gestion des déchets
- La mise à jour du diagnostic
