# Transformation d'un bâtiment existant

La Refaz 2  
1261 Marchissy

Type de rapport diagnostic  
des polluants de construction  
« Avant travaux »

N° de dossier 250162

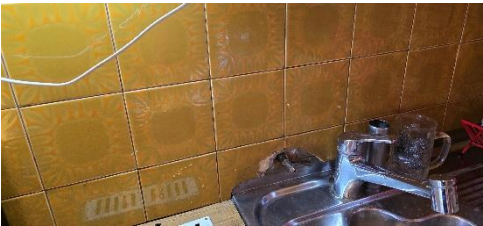
### Fiche d'identification 1

### Matériaux fortement agglomérés : colle de faïence

| Localisation | Bâtiment, Etage, Local | Rez, cuisine | |
| | Référence échantillon | 250162/3 | |
| Elément | Elément et description | Colle de faïence | |
| | Quantité approximative | 10 m2 | |

### Evaluation du matériau, risque de libération d'amiante : III

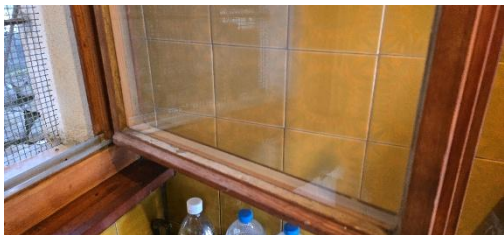
## Fiche d'identification 2

## Matériaux fortement agglomérés : **mastic**

| Localisation | Bâtiment, Etage, Local | Rez, hall, salle de bain, cuisine, chambres 1 et 2 | |
| | Référence échantillon | 250162/5 | |
| Elément | Elément et description | Mastic de fenêtre | |
| | Quantité approximative | 10 p | |

### Evaluation du matériau, risque de libération d'amiante : **II**

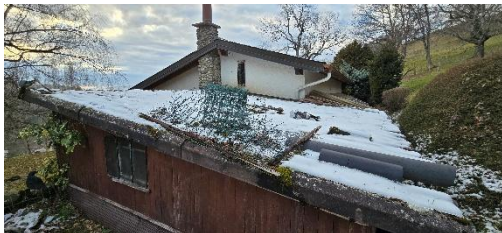
## Fiche d'identification 3 Matériaux fortement agglomérés Ondulés fibrociment

| Localisation | Bâtiment, Etage, Local | Toiture réduit à outils | |
| | Référence échantillon | 250162/11 | |
| Elément | Elément et description | Ondulés fibrociment | |
| | Quantité approximative | 35 m2 | |

### Evaluation du matériau, risque de libération d'amiante : II

Le fibrociment peut être démonté dans les règles de l'art par des professionnels qui ont suivi un cours de sensibilisation à l'amiante.

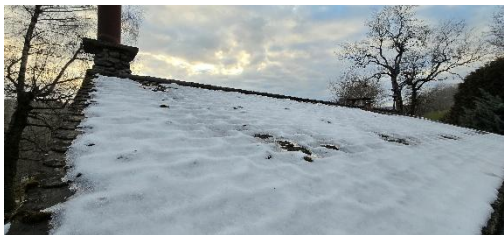
## Fiche d'identification 4

## Matériaux fortement agglomérés **Tuiles fibrociment**

| Localisation | Bâtiment, Etage, Local | Toiture bâtiment | |
| | Référence échantillon | 250162/12 | |
| Elément | Elément et description | Tuiles fibrociment | |
| | Quantité approximative | 130 m2 | |

### Evaluation du matériau, risque de libération d'amiante : **II**

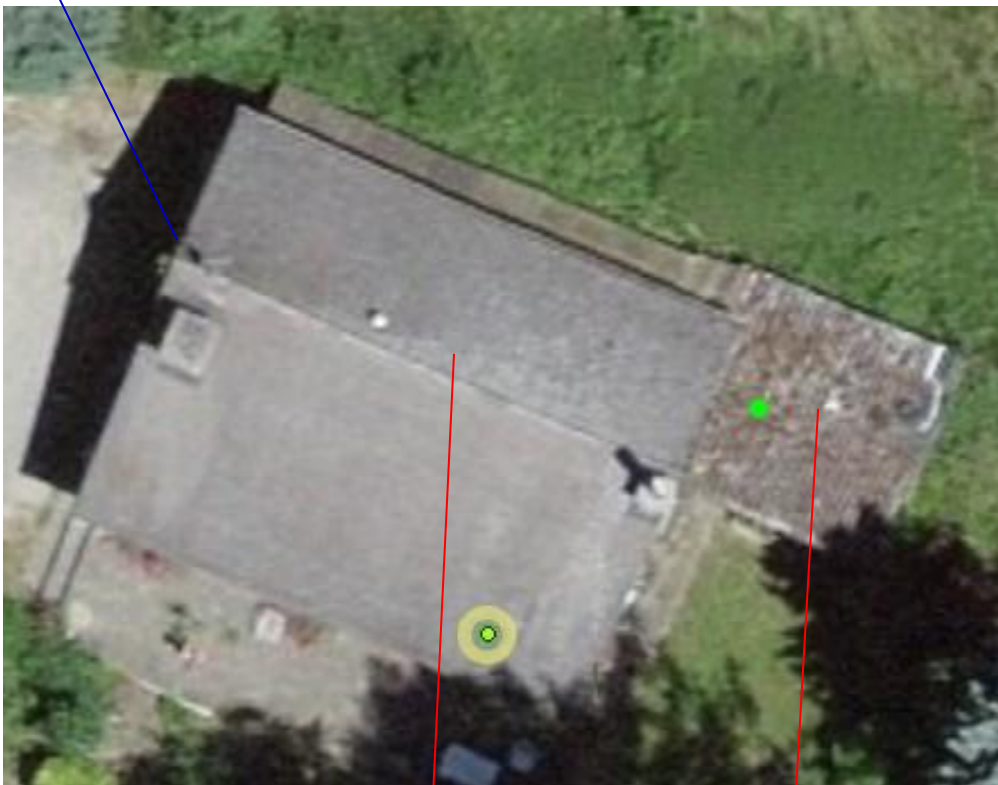
Extérieur

250162/8 mastic  
de fenêtre

250162/12 tuiles  
fibrociment

250162/11 ondulés  
fibrociment
