DIAGNOSTIC AMIANTE AVANT TRAVAUX

Batiments agricoles

Chemin du Battoir
1261 Marchissy
Propriétaire: Mme Sandra Galé
N°Parcelle: 77
N°Batiment: 129/185/186/189/203

DOSSIER N° 2024-2417RG

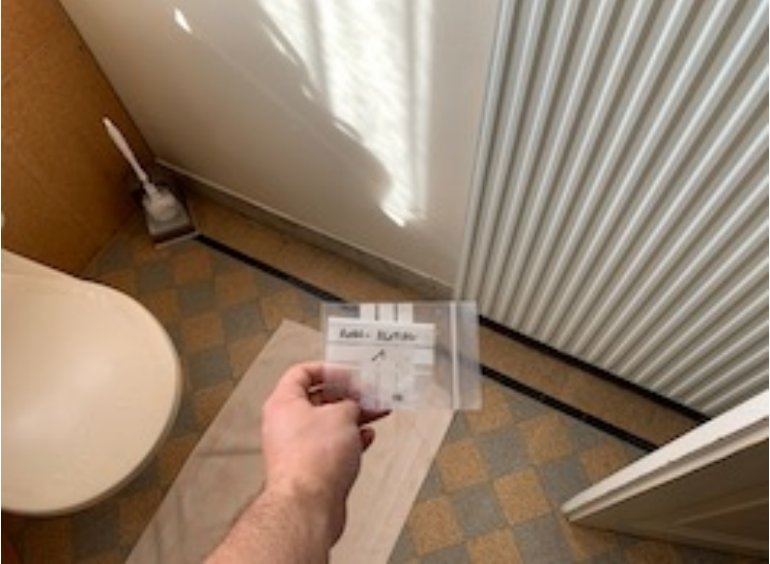
1	Fiche d'identification des matériaux	
Description :	Colle de plinthe	
Localisation :	Paliers /escalier/WC	
N° d'échantillon : 2024 -2417RG - 1

Quantité : X		
Type : NFA		
Prélevé : Oui		
Identification : Laboratoire		
Résultat : NEGATIF		
Information :		
Evaluation du risque selon FACH	Teneur en amiante	X
	Etat de la surface	X
	Influences extérieures	X
	Utilisation locaux	X
	Degré d'urgence	X
	Mesure à prendre	X
Conseils d'assainissement

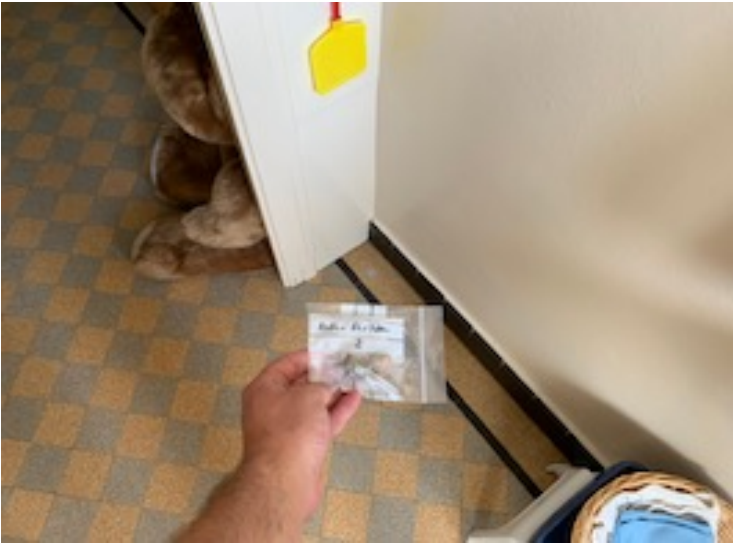
2	Fiche d'identification des matériaux	
Description :	Colle de carrelage	
Localisation :	Paliers /escalier/WC	
N° d'échantillon : 2024 -2417RG - 2

Quantité : X		
Type : NFA		
Prélevé : Oui		
Identification : Laboratoire		
Résultat : NEGATIF		
Information :		
Evaluation du risque selon FACH	Teneur en amiante	X
	Etat de la surface	X
	Influences extérieures	X
	Utilisation locaux	X
	Degré d'urgence	X
	Mesure à prendre	X
Conseils d'assainissement

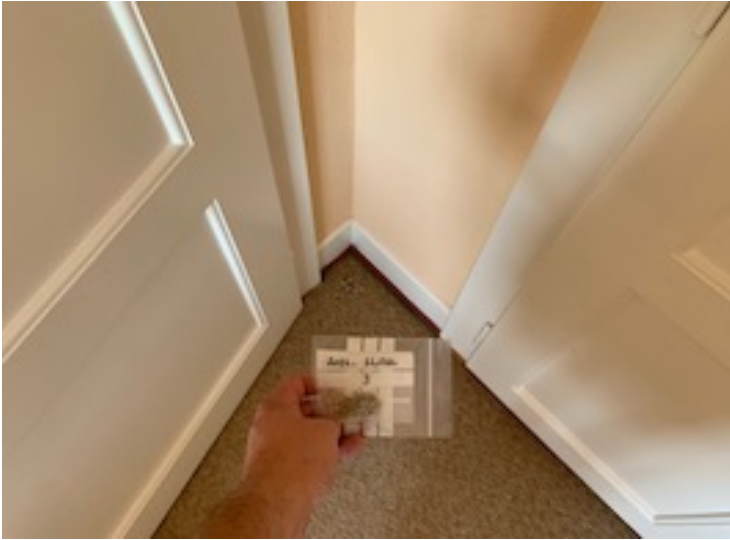
3	Fiche d'identification des matériaux	
Description :	Colle de moquette	
Localisation :	Chambre 1	
N° d'échantillon : 2024 -2417RG - 3

Quantité : X		
Type : NFA		
Prélevé : Oui		
Identification : Laboratoire		
Résultat : NEGATIF		
Information :		
Evaluation du risque selon FACH	Teneur en amiante	X
	Etat de la surface	X
	Influences extérieures	X
	Utilisation locaux	X
	Degré d'urgence	X
	Mesure à prendre	X
Conseils d'assainissement

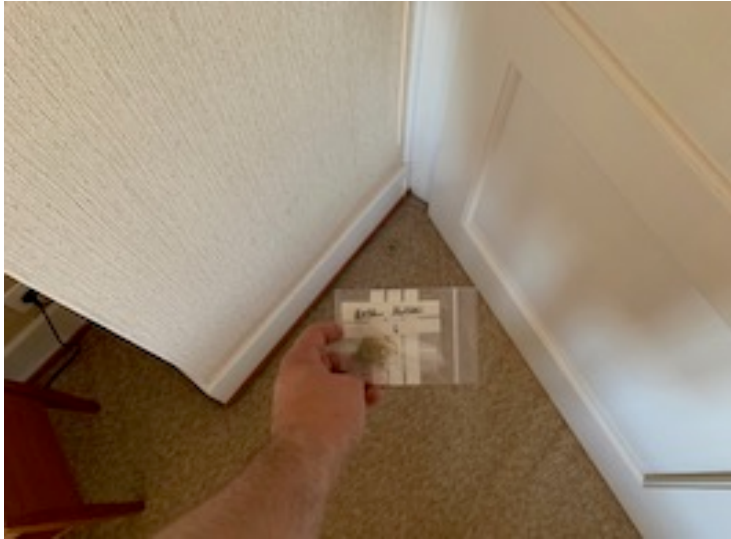
4	Fiche d'identification des matériaux		
Description :	Colle de moquette		
Localisation :	Chambre 2		
N° d'échantillon :

2024 -2417RG - 4			
Quantité :			X
Type :			NFA
Prélevé :			Oui
Identification :			Laboratoire
Résultat :			NEGATIF
Information :			
Evaluation du risque selon FACH	Teneur en amiante	X	
	Etat de la surface	X	
	Influences extérieures	X	
	Utilisation locaux	X	
	Degré d'urgence	X	
	Mesure à prendre	X	
Conseils d'assainissement

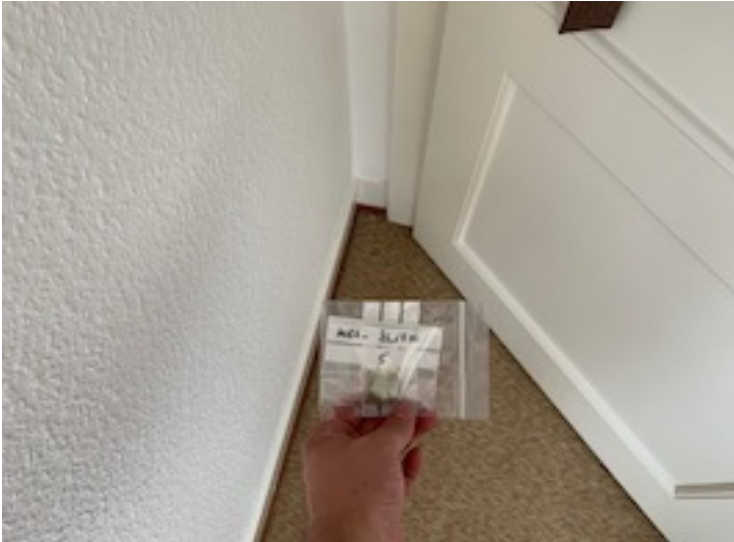
5	Fiche d'identification des matériaux	
Description :	Colle de moquette	
Localisation :	Chambre 3	
N° d'échantillon : 2024 -2417RG - 5

Quantité : X		
Type : NFA		
Prélevé : Oui		
Identification : Laboratoire		
Résultat : NEGATIF		
Information :		
Evaluation du risque selon FACH	Teneur en amiante	X
	Etat de la surface	X
	Influences extérieures	X
	Utilisation locaux	X
	Degré d'urgence	X
	Mesure à prendre	X
Conseils d'assainissement

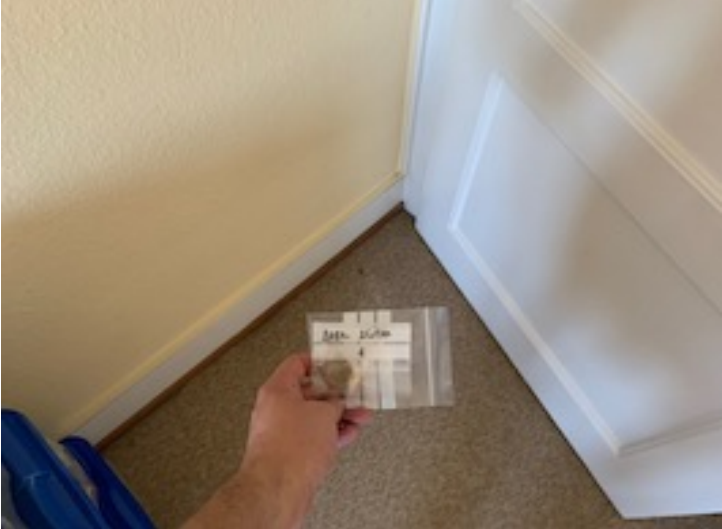
6	Fiche d'identification des matériaux	
Description :	Colle de moquette	
Localisation :	Chambre 4	
N° d'échantillon : 2024 -2417RG - 6

Quantité : X		
Type : NFA		
Prélevé : Oui		
Identification : Laboratoire		
Résultat : NEGATIF		
Information :		
Evaluation du risque selon FACH	Teneur en amiante	X
	Etat de la surface	X
	Influences extérieures	X
	Utilisation locaux	X
	Degré d'urgence	X
	Mesure à prendre	X
Conseils d'assainissement

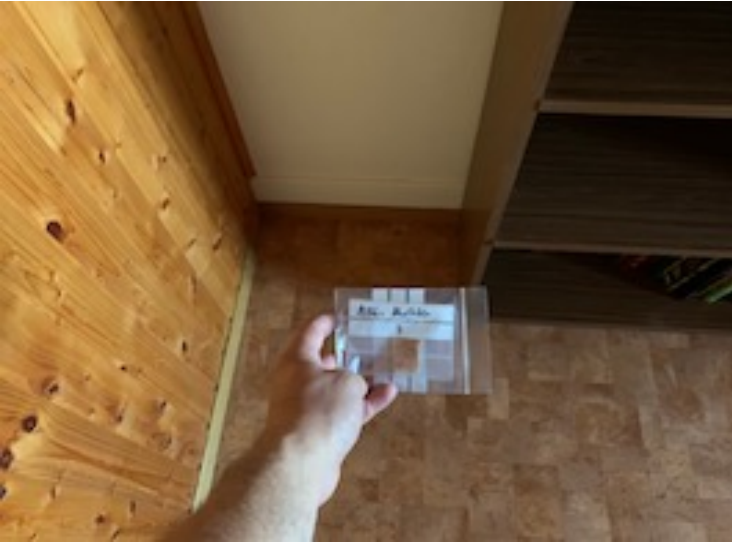
7	Fiche d'identification des matériaux	
Description :	Revêtement de sol	
Localisation :	Chambrette	
N° d'échantillon : 2024 -2417RG - 7

Quantité : X		
Type : NFA		
Prélevé : Oui		
Identification : Laboratoire		
Résultat : NEGATIF		
Information :		
Evaluation du risque selon FACH	Teneur en amiante	X
	Etat de la surface	X
	Influences extérieures	X
	Utilisation locaux	X
	Degré d'urgence	X
	Mesure à prendre	X
Conseils d'assainissement

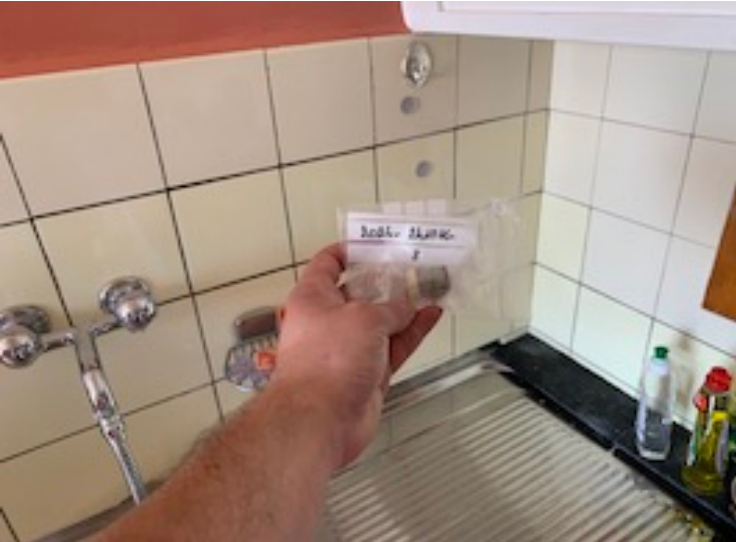
8	Fiche d'identification des matériaux	
Description :	Colle de faïence réparation	
Localisation :	Cuisine	
N° d'échantillon : 2024 -2417RG - 8

Quantité : X		
Type : NFA		
Prélevé : Oui		
Identification : Laboratoire		
Résultat : NEGATIF		
Information :		
Evaluation du risque selon FACH	Teneur en amiante	X
	Etat de la surface	X
	Influences extérieures	X
	Utilisation locaux	X
	Degré d'urgence	X
	Mesure à prendre	X
Conseils d'assainissement

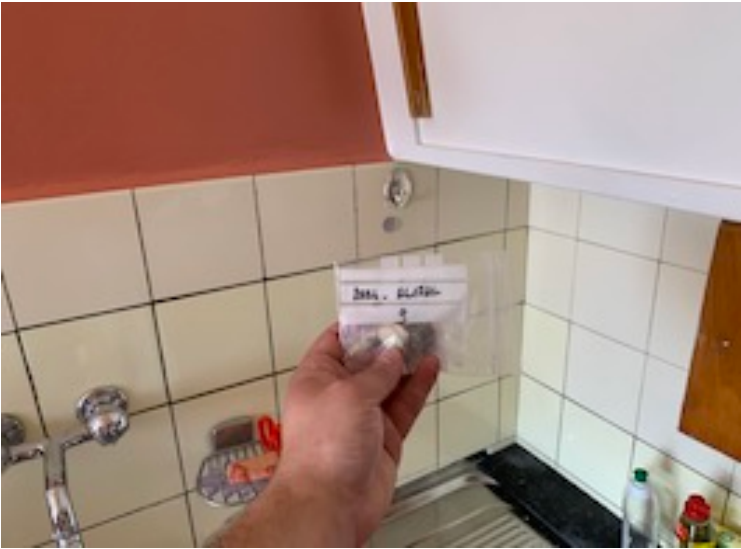
9	Fiche d'identification des matériaux	
Description :	Colle de faïence origine	
Localisation :	Cuisine	
N° d'échantillon : 2024 -2417RG - 9

Quantité : X		
Type : NFA		
Prélevé : Oui		
Identification : Laboratoire		
Résultat : NEGATIF		
Information :		
Evaluation du risque selon FACH	Teneur en amiante	X
	Etat de la surface	X
	Influences extérieures	X
	Utilisation locaux	X
	Degré d'urgence	X
	Mesure à prendre	X
Conseils d'assainissement

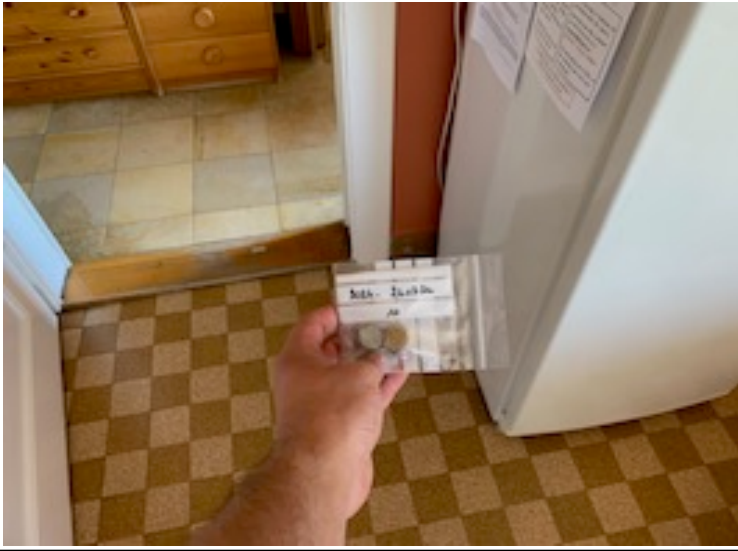
10	Fiche d'identification des matériaux			
Description :	Colle de plinthe			
Localisation :	Cuisine			
N° d'échantillon :

Quantité :			X	
Type :			NFA	
Prélevé :			Oui	
Identification :			Laboratoire	
Résultat :			NEGATIF	
Information :				
Evaluation du risque selon FACH	Teneur en amiante	X		
	Etat de la surface	X		
	Influences extérieures	X		
	Utilisation locaux	X		
	Degré d'urgence	X		
	Mesure à prendre	X		
Conseils d'assainissement

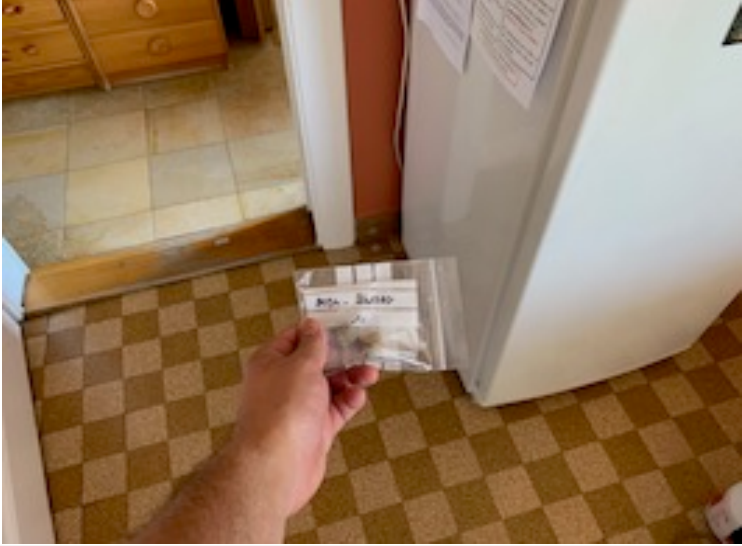
11	Fiche d'identification des matériaux	
Description :	Colle de carrelage	
Localisation :	Cuisine	
N° d'échantillon : 2024 -2417RG - 11

Quantité : X		
Type : NFA		
Prélevé : Oui		
Identification : Laboratoire		
Résultat : NEGATIF		
Information :		
Evaluation du risque selon FACH	Teneur en amiante	X
	Etat de la surface	X
	Influences extérieures	X
	Utilisation locaux	X
	Degré d'urgence	X
	Mesure à prendre	X
Conseils d'assainissement

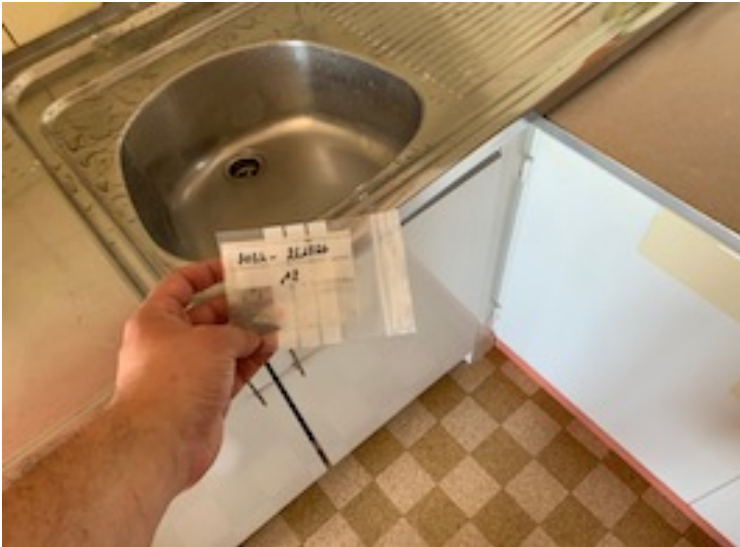
12	Fiche d'identification des matériaux	
Description :	Isolant sous-évier	
Localisation :	Cuisine	
N° d'échantillon : 2024 -2417RG - 12

Quantité : X		
Type : NFA		
Prélevé : Oui		
Identification : Laboratoire		
Résultat : NEGATIF		
Information :		
Evaluation du risque selon FACH	Teneur en amiante	X
	Etat de la surface	X
	Influences extérieures	X
	Utilisation locaux	X
	Degré d'urgence	X
	Mesure à prendre	X
Conseils d'assainissement

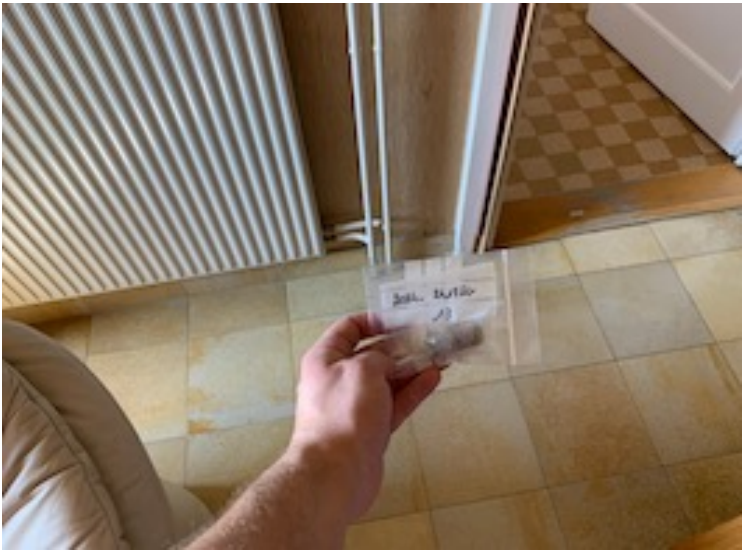
13	Fiche d'identification des matériaux	
Description :	Colle de plinthe	
Localisation :	Séjour	
N° d'échantillon : 2024 -2417RG - 13

Quantité : 10ml		
Type : NFA		
Prélevé : Oui		
Identification : Laboratoire		
Résultat : POSITIF		
Information :		
Evaluation du risque selon FACH	Teneur en amiante	1
	Etat de la surface	-1
	Influences extérieures	0
	Utilisation locaux	B
	Degré d'urgence	III
	Mesure à prendre	Effectuer l'assainissement avant travaux sans contrôle périodique
Conseils d'assainissement	<p>Le retrait de ces matériaux sera effectué par une entreprise spécialisée dans le retrait des matériaux amiantés dans le strict respect de la directive CFST n°6503 « amiante » et de la documentation SUVA, ainsi que de la législation cantonale et fédérale en vigueur. Un PRC doit être rédigé par cette entreprise et fourni aux Autorités (SUVA et Inspection des chantiers). Un délai de 10 jours est nécessaire avant de pouvoir débuter les travaux. Après assainissement, les matériaux amiantés seront conditionnés conformément à la législation et acheminés en décharge contrôlée de type E.</p>

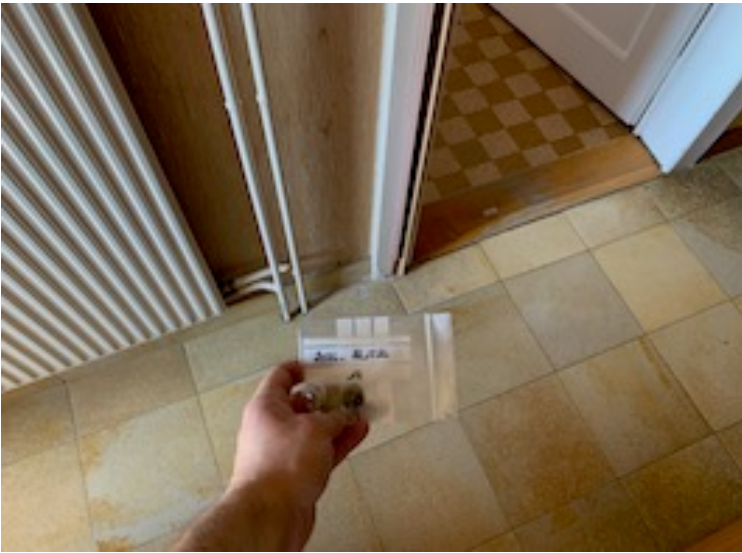
14	Fiche d'identification des matériaux	
Description :	Colle de carrelage	
Localisation :	Séjour/Couloir	
N° d'échantillon : 2024 -2417RG - 14

Quantité : 17m2		
Type : NFA		
Prélevé : Oui		
Identification : Laboratoire		
Résultat : POSITIF		
Information :		
Evaluation du risque selon FACH	Teneur en amiante	1
	Etat de la surface	-1
	Influences extérieures	0
	Utilisation locaux	B
	Degré d'urgence	III
	Mesure à prendre	Effectuer l'assainissement avant travaux sans contrôle périodique
Conseils d'assainissement	<p>Le retrait de ces matériaux sera effectué par une entreprise spécialisée dans le retrait des matériaux amiantés dans le strict respect de la directive CFST n°6503 « amiante » et de la documentation SUVA, ainsi que de la législation cantonale et fédérale en vigueur. Un PRC doit être rédigé par cette entreprise et fourni aux Autorités (SUVA et Inspection des chantiers). Un délai de 10 jours est nécessaire avant de pouvoir débuter les travaux. Après assainissement, les matériaux amiantés seront conditionnés conformément à la législation et acheminés en décharge contrôlée de type E.</p>

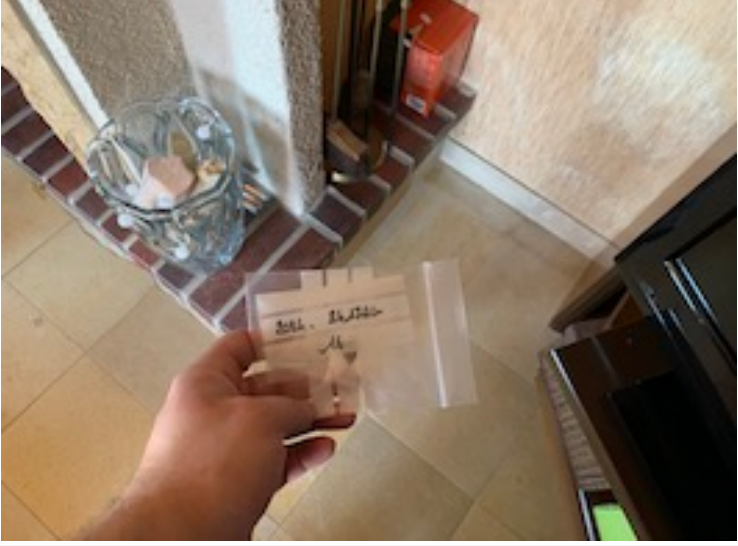
16	Fiche d'identification des matériaux	
Description :	Joint de brique cheminée	
Localisation :	Cheminée	
N° d'échantillon : 2024 -2417RG - 16

Quantité : X		
Type : NFA		
Prélevé : Oui		
Identification : Laboratoire		
Résultat : NEGATIF		
Information :		
Evaluation du risque selon FACH	Teneur en amiante	X
	Etat de la surface	X
	Influences extérieures	X
	Utilisation locaux	X
	Degré d'urgence	X
	Mesure à prendre	X
Conseils d'assainissement

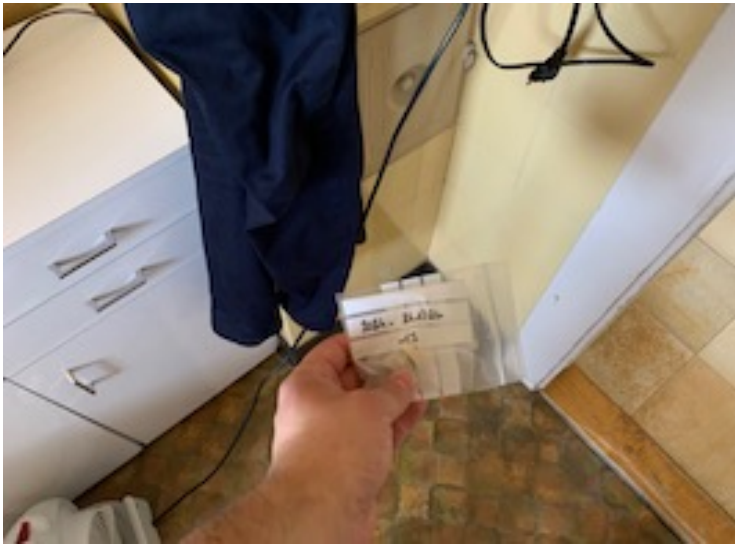
17	Fiche d'identification des matériaux	
Description :	Colle de faïence	
Localisation :	Salle de bains	
N° d'échantillon : 2024 -2417RG - 17

Quantité : X		
Type : NFA		
Prélevé : Oui		
Identification : Laboratoire		
Résultat : NEGATIF		
Information :		
Evaluation du risque selon FACH	Teneur en amiante	X
	Etat de la surface	X
	Influences extérieures	X
	Utilisation locaux	X
	Degré d'urgence	X
	Mesure à prendre	X
Conseils d'assainissement

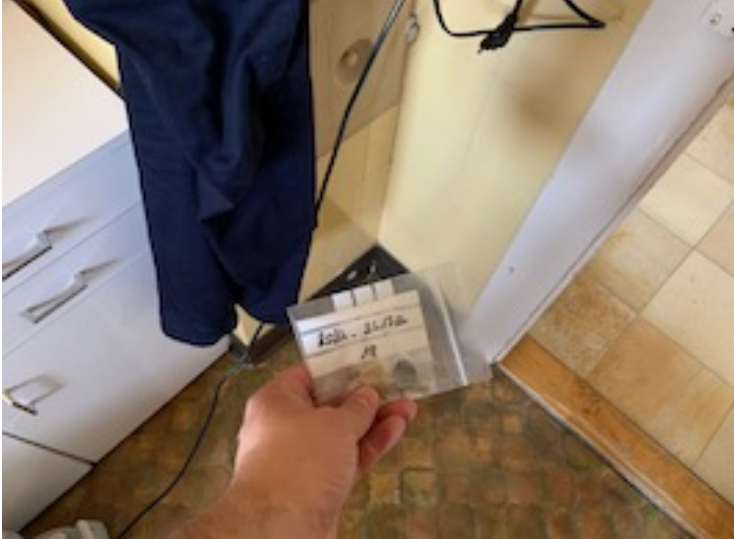
18	Fiche d'identification des matériaux	
Description :	Colle de plinthe PVC + colle de plinthes	
Localisation :	Salle de bains	
N° d'échantillon : 2024 -2417RG - 18

Quantité : X		
Type : NFA		
Prélevé : Oui		
Identification : Laboratoire		
Résultat : NEGATIF		
Information :		
Evaluation du risque selon FACH	Teneur en amiante	X
	Etat de la surface	X
	Influences extérieures	X
	Utilisation locaux	X
	Degré d'urgence	X
	Mesure à prendre	X
Conseils d'assainissement

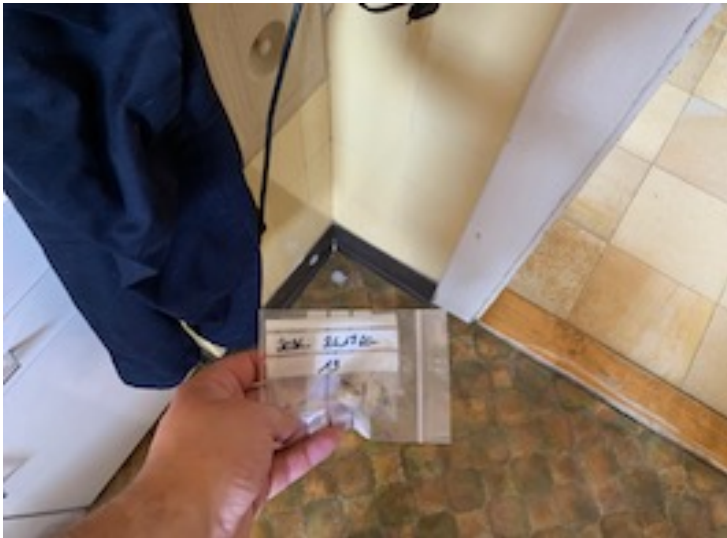
19	Fiche d'identification des matériaux	
Description :	Revêtement de sol + colle de carrelage	
Localisation :	Salle de bains	
N° d'échantillon : 2024 -2417RG - 19

Quantité : X		
Type : NFA		
Prélevé : Oui		
Identification : Laboratoire		
Résultat : NEGATIF		
Information :		
Evaluation du risque selon FACH	Teneur en amiante	X
	Etat de la surface	X
	Influences extérieures	X
	Utilisation locaux	X
	Degré d'urgence	X
	Mesure à prendre	X
Conseils d'assainissement

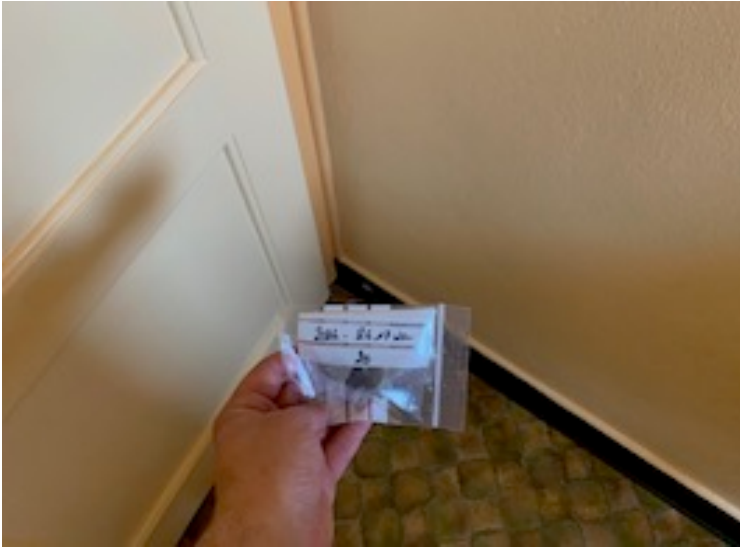
20	Fiche d'identification des matériaux	
Description :	Colle de plinthe PVC + colle de plinthes	
Localisation :	WC	
N° d'échantillon : 2024 -2417RG - 20

Quantité : X		
Type : NFA		
Prélevé : Oui		
Identification : Laboratoire		
Résultat : NEGATIF		
Information :		
Evaluation du risque selon FACH	Teneur en amiante	X
	Etat de la surface	X
	Influences extérieures	X
	Utilisation locaux	X
	Degré d'urgence	X
	Mesure à prendre	X
Conseils d'assainissement

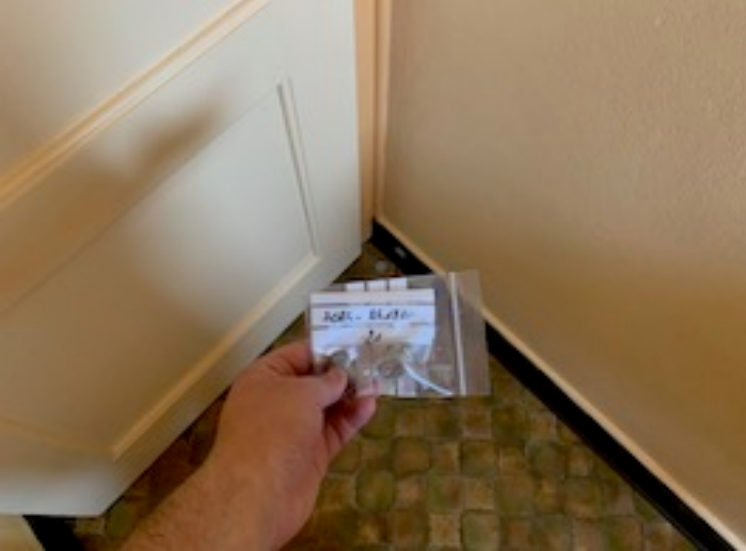
21	Fiche d'identification des matériaux	
Description :	Revêtement de sol + colle de carrelage	
Localisation :	WC	
N° d'échantillon : 2024 -2417RG - 21

Quantité : X		
Type : NFA		
Prélevé : Oui		
Identification : Laboratoire		
Résultat : NEGATIF		
Information :		
Evaluation du risque selon FACH	Teneur en amiante	X
	Etat de la surface	X
	Influences extérieures	X
	Utilisation locaux	X
	Degré d'urgence	X
	Mesure à prendre	X
Conseils d'assainissement

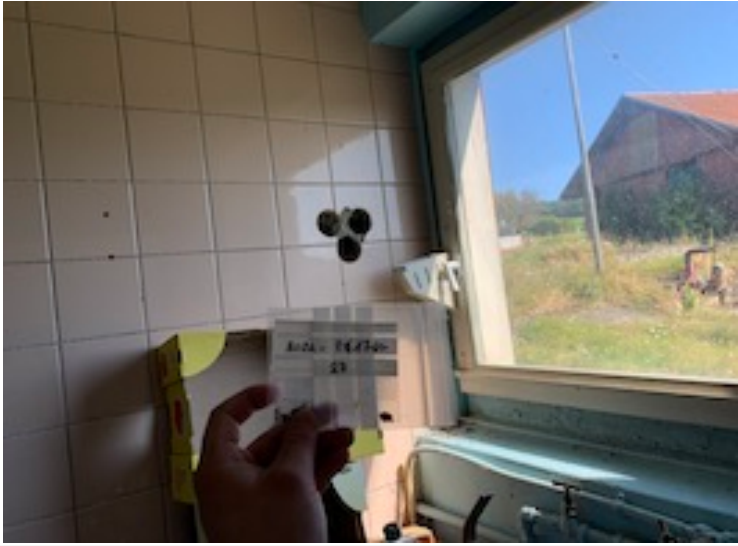
23	Fiche d'identification des matériaux	
Description :	Colle de faïence	
Localisation :	Laverie extérieur	
N° d'échantillon : 2024 -2417RG - 23

Quantité : X		
Type : NFA		
Prélevé : Oui		
Identification : Laboratoire		
Résultat : NEGATIF		
Information :		
Evaluation du risque selon FACH	Teneur en amiante	X
	Etat de la surface	X
	Influences extérieures	X
	Utilisation locaux	X
	Degré d'urgence	X
	Mesure à prendre	X
Conseils d'assainissement

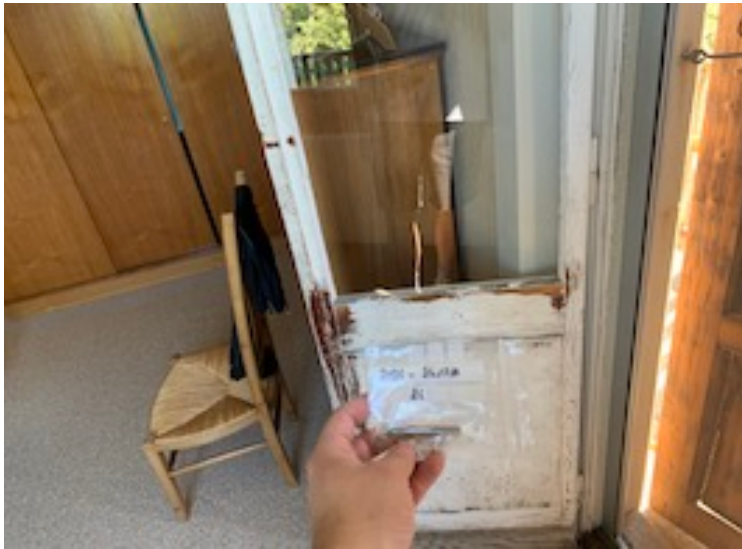
24	Fiche d'identification des matériaux	
Description :	Mastic de vitrage	
Localisation :	Chambre 1	
N° d'échantillon : 2024 -2417RG - 24

Quantité : 1 fenêtre		
Type : NFA		
Prélevé : Oui		
Identification : Laboratoire		
Résultat : POSITIF		
Information :		
Evaluation du risque selon FACH	Teneur en amiante	1
	Etat de la surface	0
	Influences extérieures	1
	Utilisation locaux	A
	Degré d'urgence	II
	Mesure à prendre	Effectuer l'assainissement avant travaux avec contrôle périodique
Conseils d'assainissement	<p>Le retrait de ces matériaux sera effectué par une entreprise spécialisée dans le retrait des matériaux amiantés dans le strict respect de la directive CFST n°6503 « amiante » et de la documentation SUVA, ainsi que de la législation cantonale et fédérale en vigueur. Un PRC doit être rédigé par cette entreprise et fourni aux Autorités (SUVA et Inspection des chantiers). Un délai de 10 jours est nécessaire avant de pouvoir débiter les travaux. Après assainissement, les matériaux amiantés seront conditionnés conformément à la législation et acheminés en décharge contrôlée de type E.</p>

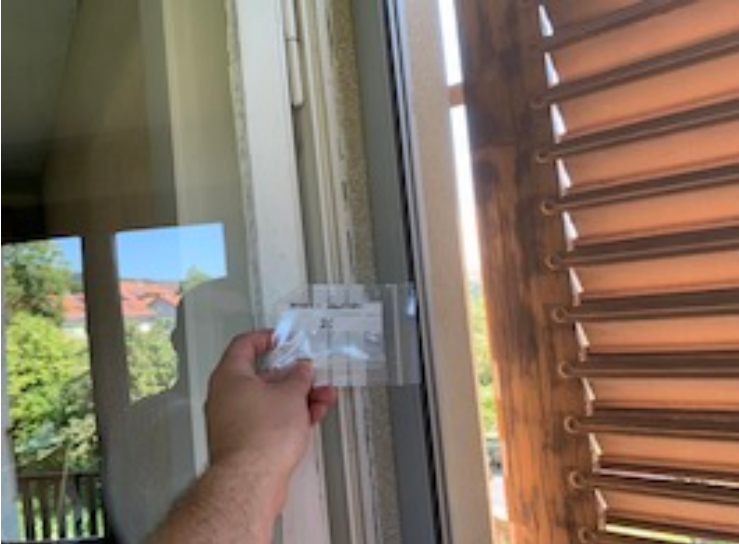
25	Fiche d'identification des matériaux	
Description :	Masse d'égalisation	
Localisation :	Chambre 1	
N° d'échantillon : 2024 -2417RG - 25

Quantité : 1 fenêtre		
Type : NFA		
Prélevé : Oui		
Identification : Laboratoire		
Résultat : POSITIF		
Information :		
Evaluation du risque selon FACH	Teneur en amiante	1
	Etat de la surface	0
	Influences extérieures	1
	Utilisation locaux	A
	Degré d'urgence	II
	Mesure à prendre	Effectuer l'assainissement avant travaux avec contrôle périodique
Conseils d'assainissement	<p>Le retrait de ces matériaux sera effectué par une entreprise spécialisée dans le retrait des matériaux amiantés dans le strict respect de la directive CFST n°6503 « amiante » et de la documentation SUVA, ainsi que de la législation cantonale et fédérale en vigueur. Un PRC doit être rédigé par cette entreprise et fourni aux Autorités (SUVA et Inspection des chantiers). Un délai de 10 jours est nécessaire avant de pouvoir débuter les travaux. Après assainissement, les matériaux amiantés seront conditionnés conformément à la législation et acheminés en décharge contrôlée de type E.</p>

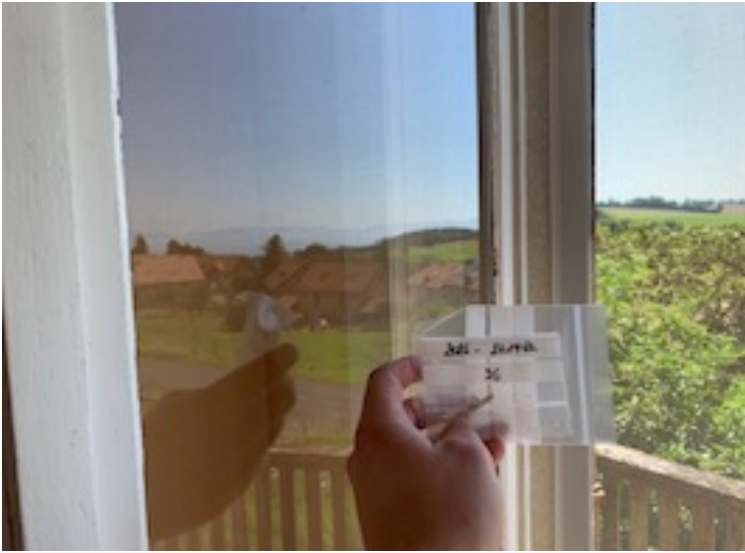
26	Fiche d'identification des matériaux	
Description :	Mastic de vitrage	
Localisation :	Chambre 2	
N° d'échantillon : 2024 -2417RG - 26

Quantité : 1 fenêtre		
Type : NFA		
Prélevé : Oui		
Identification Laboratoire		
Résultat : POSITIF		
Information :		
Evaluation du risque selon FACH	Teneur en amiante	1
	Etat de la surface	0
	Influences extérieures	1
	Utilisation locaux	A
	Degré d'urgence	II
	Mesure à prendre	Effectuer l'assainissement avant travaux avec contrôle périodique
Conseils d'assainissement	<p>Le retrait de ces matériaux sera effectué par une entreprise spécialisée dans le retrait des matériaux amiantés dans le strict respect de la directive CFST n°6503 « amiante » et de la documentation SUVA, ainsi que de la législation cantonale et fédérale en vigueur. Un PRC doit être rédigé par cette entreprise et fourni aux Autorités (SUVA et Inspection des chantiers). Un délai de 10 jours est nécessaire avant de pouvoir débuter les travaux. Après assainissement, les matériaux amiantés seront conditionnés conformément à la législation et acheminés en décharge contrôlée de type E.</p>

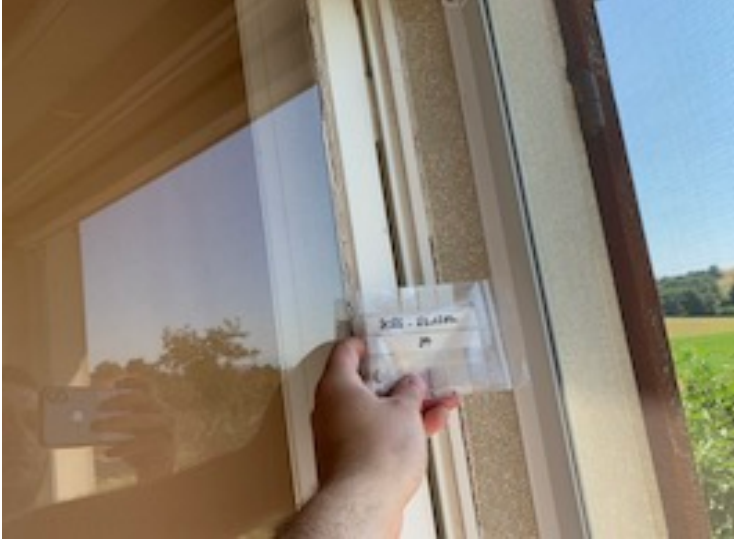
27	Fiche d'identification des matériaux	
Description :	Masse d'égalisation	
Localisation :	Chambre 2	
N° d'échantillon : 2024 -2417RG - 27

Quantité : 1 fenêtre		
Type : NFA		
Prélevé : Oui		
Identification : Laboratoire		
Résultat : POSITIF		
Information :		
Evaluation du risque selon FACH	Teneur en amiante	1
	Etat de la surface	0
	Influences extérieures	1
	Utilisation locaux	A
	Degré d'urgence	II
	Mesure à prendre	Effectuer l'assainissement avant travaux avec contrôle périodique
Conseils d'assainissement	<p>Le retrait de ces matériaux sera effectué par une entreprise spécialisée dans le retrait des matériaux amiantés dans le strict respect de la directive CFST n°6503 « amiante » et de la documentation SUVA, ainsi que de la législation cantonale et fédérale en vigueur. Un PRC doit être rédigé par cette entreprise et fourni aux Autorités (SUVA et Inspection des chantiers). Un délai de 10 jours est nécessaire avant de pouvoir débiter les travaux. Après assainissement, les matériaux amiantés seront conditionnés conformément à la législation et acheminés en décharge contrôlée de type E.</p>

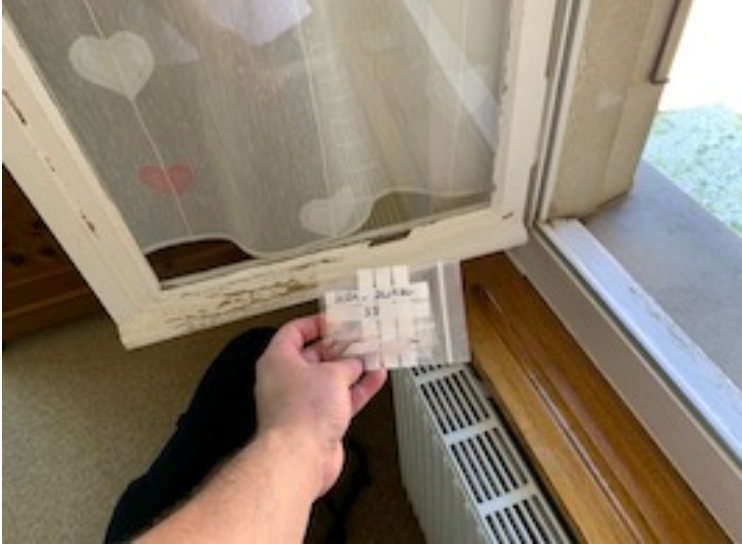
28	Fiche d'identification des matériaux	
Description :	Mastic de vitrage	
Localisation :	Chambre 4	
N° d'échantillon : 2024 -2417RG - 28

Quantité : 1 fenêtre		
Type : NFA		
Prélevé : Oui		
Identification : Laboratoire		
Résultat : POSITIF		
Information :		
Evaluation du risque selon FACH	Teneur en amiante	1
	Etat de la surface	0
	Influences extérieures	1
	Utilisation locaux	A
	Degré d'urgence	II
	Mesure à prendre	Effectuer l'assainissement avant travaux avec contrôle périodique
Conseils d'assainissement	<p>Le retrait de ces matériaux sera effectué par une entreprise spécialisée dans le retrait des matériaux amiantés dans le strict respect de la directive CFST n°6503 « amiante » et de la documentation SUVA, ainsi que de la législation cantonale et fédérale en vigueur. Un PRC doit être rédigé par cette entreprise et fourni aux Autorités (SUVA et Inspection des chantiers). Un délai de 10 jours est nécessaire avant de pouvoir débiter les travaux. Après assainissement, les matériaux amiantés seront conditionnés conformément à la législation et acheminés en décharge contrôlée de type E.</p>

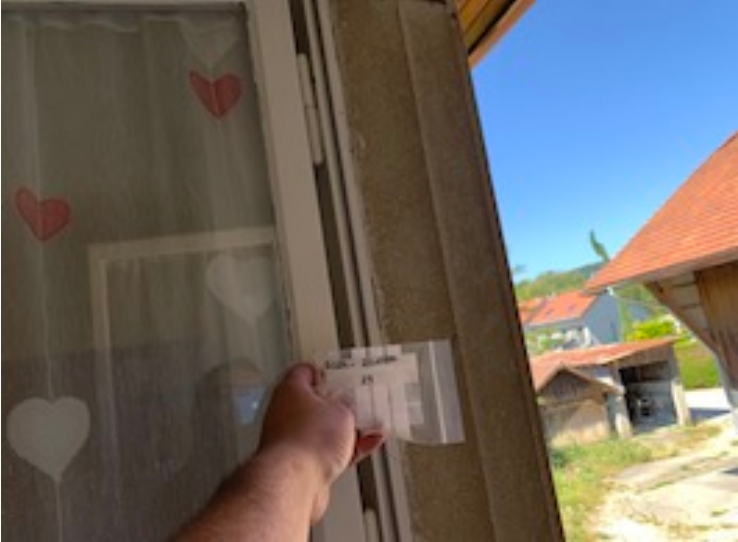
Quantité : 1 fenêtre		
Type : NFA		
Prélevé : Oui		
Identification : Laboratoire		
Résultat : POSITIF		
Information :		
Evaluation du risque selon FACH	Teneur en amiante	1
	Etat de la surface	0
	Influences extérieures	1
	Utilisation locaux	A
	Degré d'urgence	II
	Mesure à prendre	Effectuer l'assainissement avant travaux avec contrôle périodique
Conseils d'assainissement	<p>Le retrait de ces matériaux sera effectué par une entreprise spécialisée dans le retrait des matériaux amiantés dans le strict respect de la directive CFST n°6503 « amiante » et de la documentation SUVA, ainsi que de la législation cantonale et fédérale en vigueur. Un PRC doit être rédigé par cette entreprise et fourni aux Autorités (SUVA et Inspection des chantiers). Un délai de 10 jours est nécessaire avant de pouvoir débiter les travaux. Après assainissement, les matériaux amiantés seront conditionnés conformément à la législation et acheminés en décharge contrôlée de type E.</p>

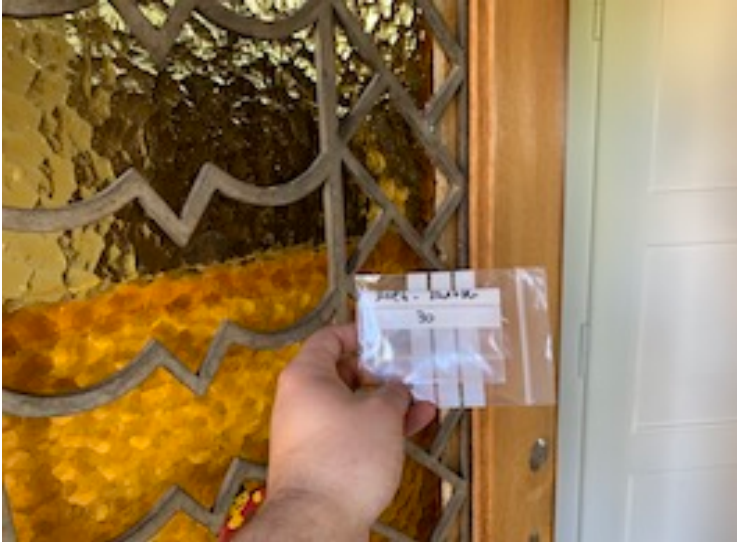
Quantité : 1 fenêtre		
Type : NFA		
Prélevé : Oui		
Identification : Laboratoire		
Résultat : POSITIF		
Information :		
Evaluation du risque selon FACH	Teneur en amiante	1
	Etat de la surface	0
	Influences extérieures	1
	Utilisation locaux	A
	Degré d'urgence	II
	Mesure à prendre	<p>Effectuer l'assainissement avant travaux avec contrôle périodique</p>
Conseils d'assainissement	<p>Le retrait de ces matériaux sera effectué par une entreprise spécialisée dans le retrait des matériaux amiantés dans le strict respect de la directive CFST n°6503 « amiante » et de la documentation SUVA, ainsi que de la législation cantonale et fédérale en vigueur. Un PRC doit être rédigé par cette entreprise et fourni aux Autorités (SUVA et Inspection des chantiers). Un délai de 10 jours est nécessaire avant de pouvoir débuter les travaux. Après assainissement, les matériaux amiantés seront conditionnés conformément à la législation et acheminés en décharge contrôlée de type E.</p>

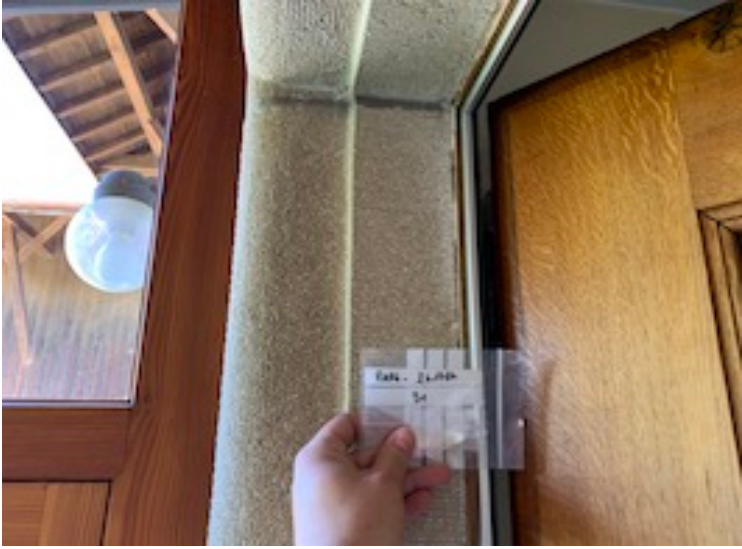
Quantité : 1 fenêtre		
Type : NFA		
Prélevé : Oui		
Identification : Laboratoire		
Résultat : POSITIF		
Information :		
Evaluation du risque selon FACH	Teneur en amiante	1
	Etat de la surface	0
	Influences extérieures	1
	Utilisation locaux	A
	Degré d'urgence	II
	Mesure à prendre	Effectuer l'assainissement avant travaux avec contrôle périodique
Conseils d'assainissement	<p>Le retrait de ces matériaux sera effectué par une entreprise spécialisée dans le retrait des matériaux amiantés dans le strict respect de la directive CFST n°6503 « amiante » et de la documentation SUVA, ainsi que de la législation cantonale et fédérale en vigueur. Un PRC doit être rédigé par cette entreprise et fourni aux Autorités (SUVA et Inspection des chantiers). Un délai de 10 jours est nécessaire avant de pouvoir débiter les travaux. Après assainissement, les matériaux amiantés seront conditionnés conformément à la législation et acheminés en décharge contrôlée de type E.</p>

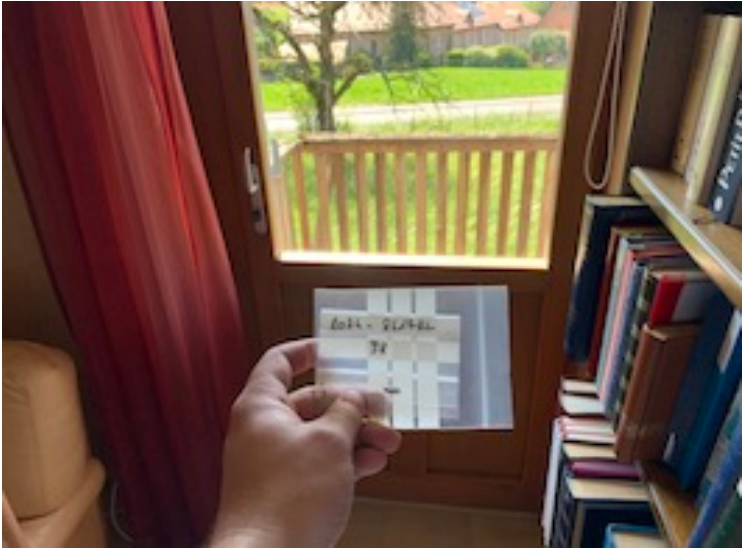
Quantité : 1 fenêtre		
Type : NFA		
Prélevé : Oui		
Identification : Laboratoire		
Résultat : POSITIF		
Information :		
Evaluation du risque selon FACH	Teneur en amiante	1
	Etat de la surface	0
	Influences extérieures	1
	Utilisation locaux	A
	Degré d'urgence	II
	Mesure à prendre	Effectuer l'assainissement avant travaux avec contrôle périodique
Conseils d'assainissement	<p>Le retrait de ces matériaux sera effectué par une entreprise spécialisée dans le retrait des matériaux amiantés dans le strict respect de la directive CFST n°6503 « amiante » et de la documentation SUVA, ainsi que de la législation cantonale et fédérale en vigueur. Un PRC doit être rédigé par cette entreprise et fourni aux Autorités (SUVA et Inspection des chantiers). Un délai de 10 jours est nécessaire avant de pouvoir débiter les travaux. Après assainissement, les matériaux amiantés seront conditionnés conformément à la législation et acheminés en décharge contrôlée de type E.</p>

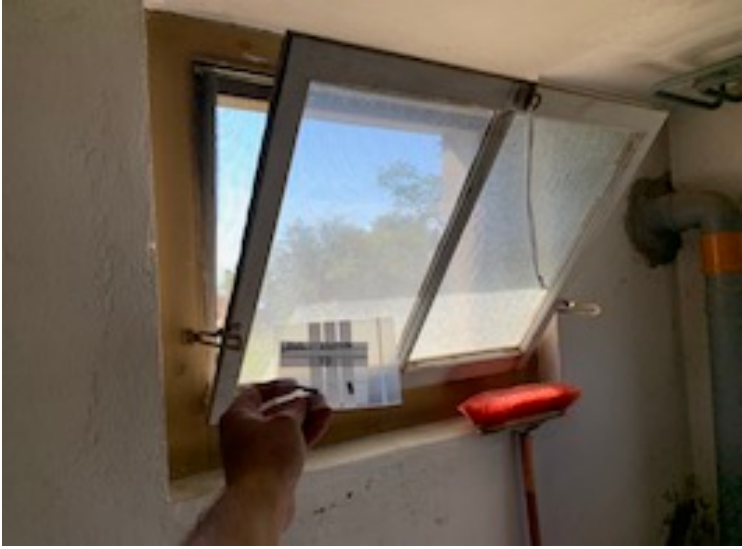
Quantité : 1 fenêtre		
Type : NFA		
Prélevé : Oui		
Identification : Laboratoire		
Résultat : POSITIF		
Information :		
Evaluation du risque selon FACH	Teneur en amiante	1
	Etat de la surface	0
	Influences extérieures	1
	Utilisation locaux	A
	Degré d'urgence	II
	Mesure à prendre	Effectuer l'assainissement avant travaux avec contrôle périodique
Conseils d'assainissement	<p>Le retrait de ces matériaux sera effectué par une entreprise spécialisée dans le retrait des matériaux amiantés dans le strict respect de la directive CFST n°6503 « amiante » et de la documentation SUVA, ainsi que de la législation cantonale et fédérale en vigueur. Un PRC doit être rédigé par cette entreprise et fourni aux Autorités (SUVA et Inspection des chantiers). Un délai de 10 jours est nécessaire avant de pouvoir débuter les travaux. Après assainissement, les matériaux amiantés seront conditionnés conformément à la législation et acheminés en décharge contrôlée de type E.</p>

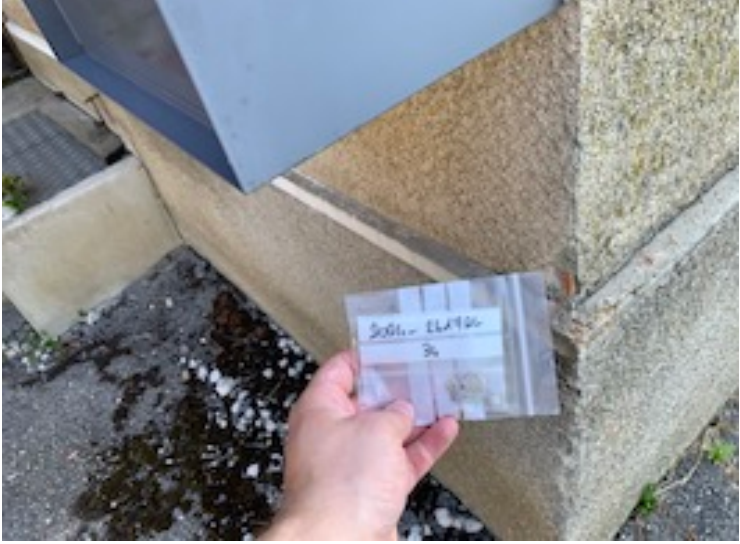
Quantité : X		
Type : NFA		
Prélevé : Oui		
Identification : Laboratoire		
Résultat : NEGATIF		
Information :		
Evaluation du risque selon FACH	Teneur en amiante	X
	Etat de la surface	X
	Influences extérieures	X
	Utilisation locaux	X
	Degré d'urgence	X
	Mesure à prendre	X
Conseils d'assainissement

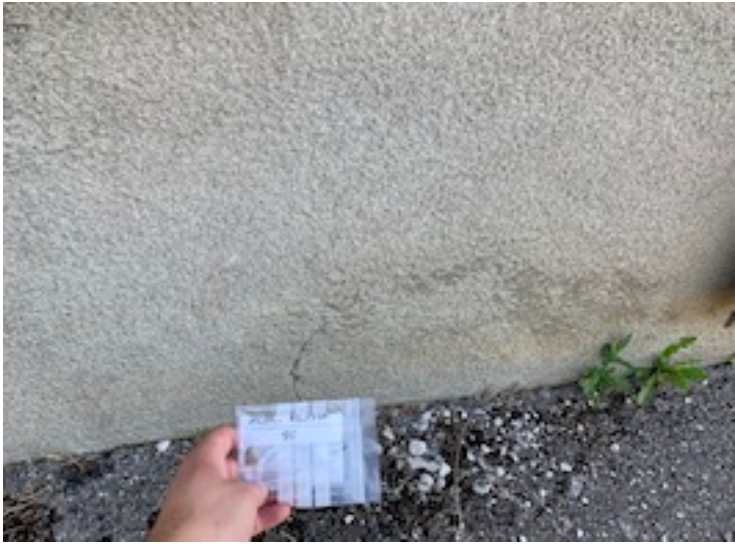
2024 -2417RG - 35			
Quantité :			X
Type :			NFA
Prélevé :			Oui
Identification :			Laboratoire
Résultat :			NEGATIF
Information :			
Evaluation du risque selon FACH	Teneur en amiante	X	
	Etat de la surface	X	
	Influences extérieures	X	
	Utilisation locaux	X	
	Degré d'urgence	X	
	Mesure à prendre	X	
Conseils d'assainissement

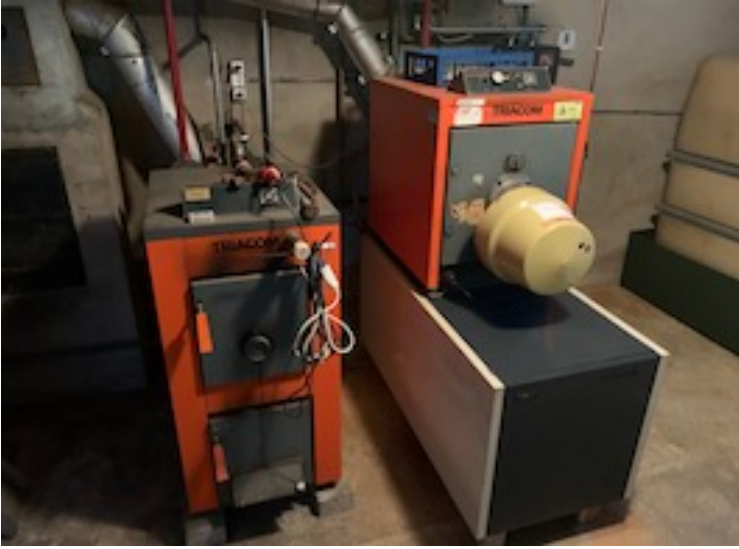
Quantité : 1 unité		
Type : NFA		
Prélevé : Non		
Identification : Par défaut		
Résultat : POSITIF		
Information :	Chaudière datant de 1982	
Evaluation du risque selon FACH	Teneur en amiante	1
	Etat de la surface	-1
	Influences extérieures	1
	Utilisation locaux	B
	Degré d'urgence	III
	Mesure à prendre	Effectuer l'assainissement avant travaux sans contrôle périodique
Conseils d'assainissement	<p>Le retrait de ces matériaux sera effectué par une entreprise spécialisée dans le retrait des matériaux amiantés dans le strict respect de la directive CFST n°6503 « amiante » et de la documentation SUVA, ainsi que de la législation cantonale et fédérale en vigueur. Un PRC doit être rédigé par cette entreprise et fourni aux Autorités (SUVA et Inspection des chantiers). Un délai de 10 jours est nécessaire avant de pouvoir débuter les travaux. Après assainissement, les matériaux amiantés seront conditionnés conformément à la législation et acheminés en décharge contrôlée de type E.</p>

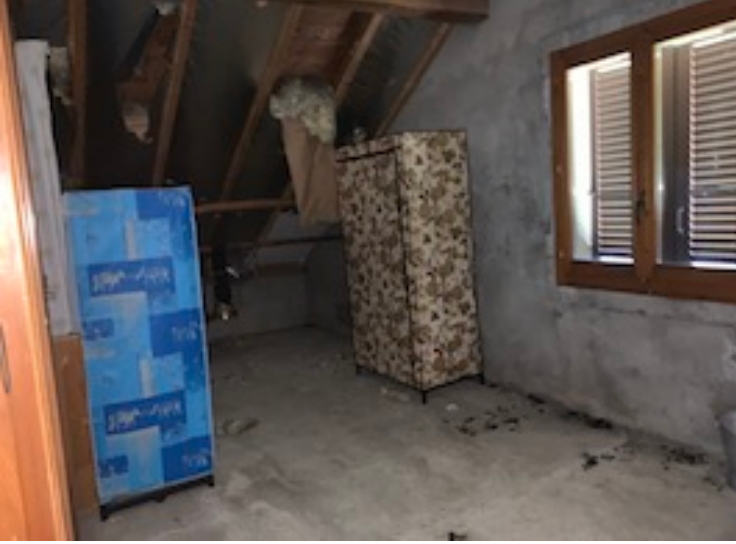
Quantité : X				
Type : NFA				
Prélevé : Non				
Identification : Expert				
Résultat : NEGATIF				
Information :				
Evaluation du risque selon FACH			Teneur en amiante	X
	Etat de la surface	X		
	Influences extérieures	X		
	Utilisation locaux	X		
	Degré d'urgence	X		
	Mesure à prendre	X		
Conseils d'assainissement

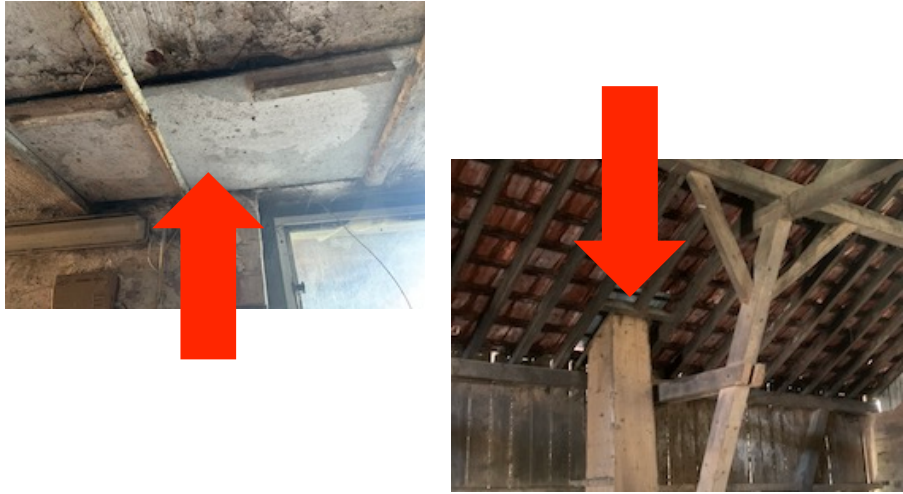
Quantité : Env 8 plaques		
Type : NFA		
Prélevé : Non		
Identification : Expert		
Résultat : POSITIF		
Information :		
Evaluation du risque selon FACH	Teneur en amiante	1
	Etat de la surface	0
	Influences extérieures	1
	Utilisation locaux	B
	Degré d'urgence	II
	Mesure à prendre	Effectuer l'assainissement avant travaux avec contrôle périodique
Conseils d'assainissement	<p>Le retrait de ces matériaux sera effectué par une entreprise spécialisée dans le retrait des matériaux amiantés dans le strict respect de la directive CFST n°6503 « amiante » et de la documentation SUVA, ainsi que de la législation cantonale et fédérale en vigueur. Un PRC doit être rédigé par cette entreprise et fourni aux Autorités (SUVA et Inspection des chantiers). Un délai de 10 jours est nécessaire avant de pouvoir débuter les travaux. Après assainissement, les matériaux amiantés seront conditionnés conformément à la législation et acheminés en décharge contrôlée de type B.</p>
