Rénovation et assainissement énergétique d'une maison villageoise, création d'un appartement au rez-de-chaussée

Chemin du Battoir 2
1261 Marchissy

Type de rapport diagnostic
des polluants de construction
Partiel « Avant travaux »
Selon le cahier des charges ASCA 1.5
N° de dossier 2411-9160

Version du rapport : 1.0

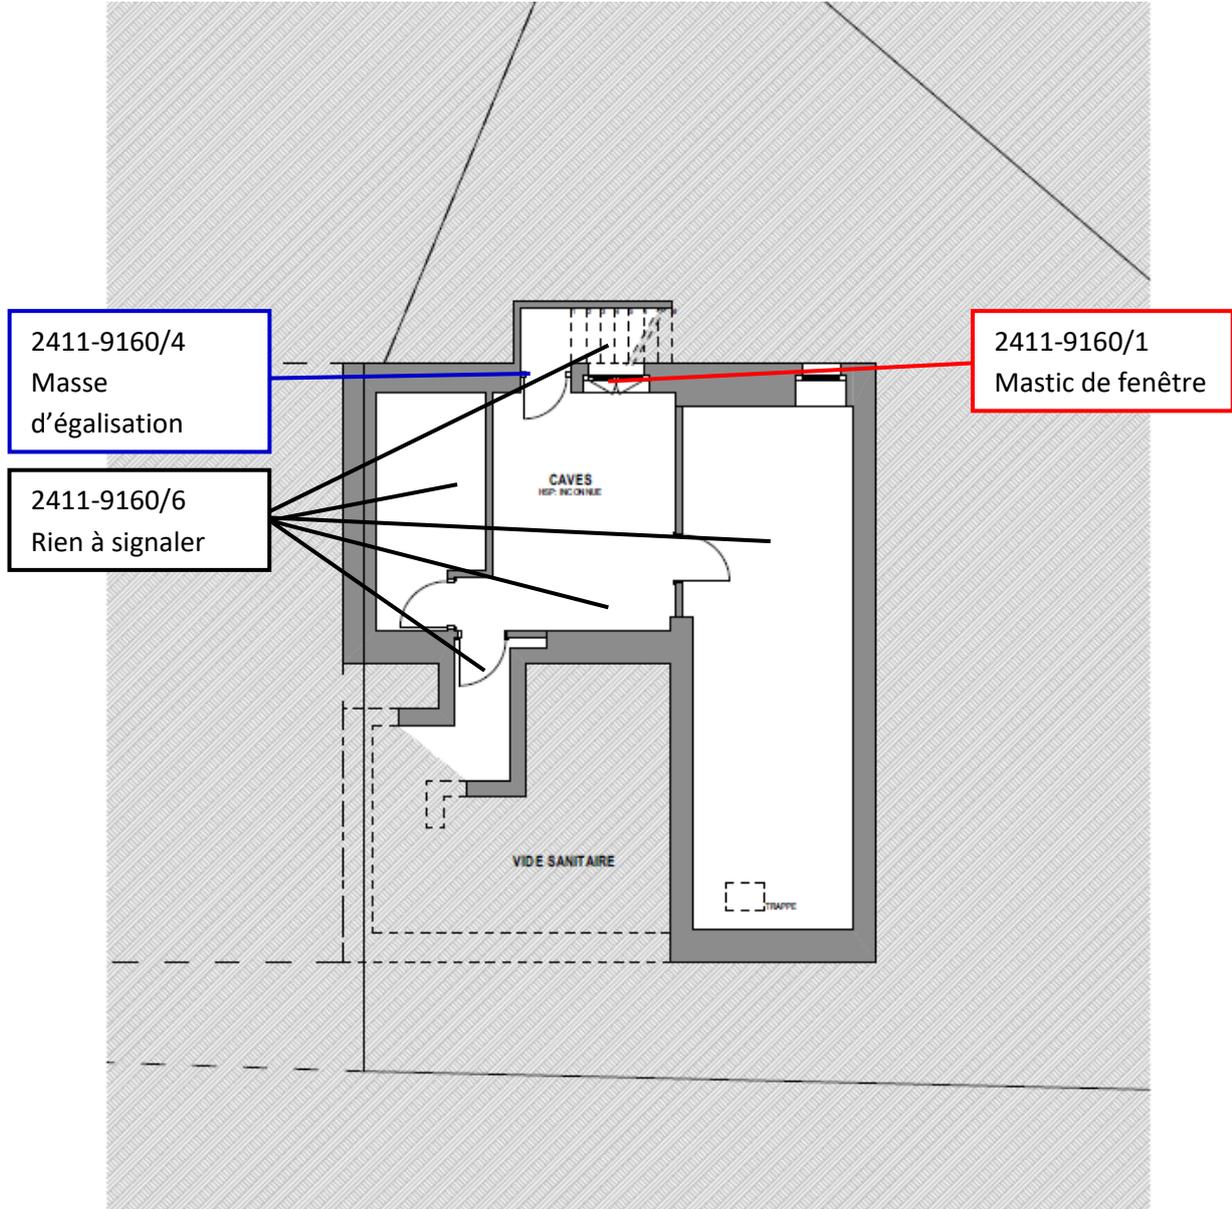
Localisation	Description du matériau AMIANTE PAR ANALYSE LABORATOIRE
Sous-sol + rez-de-chaussée Fenêtres	Mastic

Référence échantillon	2411-9160/1	
Élément	Élément et description	Mastic	
	Quantité approximative	4 pcs	
	Plan/Croquis	1/2	
	Prélevé (O/N)	O	
Amiante	OUI	<input checked="" type="checkbox"/>	
	NON	<input type="checkbox"/>	
	MCA par défaut	<input type="checkbox"/>	
	MCA par analyse	<input checked="" type="checkbox"/>	
	Date prochaine évaluation	04.2030	
Elimination des déchets	Décharge de type B	<input type="checkbox"/>	
	Décharge de type E	<input checked="" type="checkbox"/>

En cas d'assainissement de ces matériaux ceux-ci devront être effectués par une entreprise spécialisée.

Le MP repéré doit être signalé par le donneur d'ordre de manière clairement visible pour toutes les personnes devant intervenir sur ou à proximité du MP
